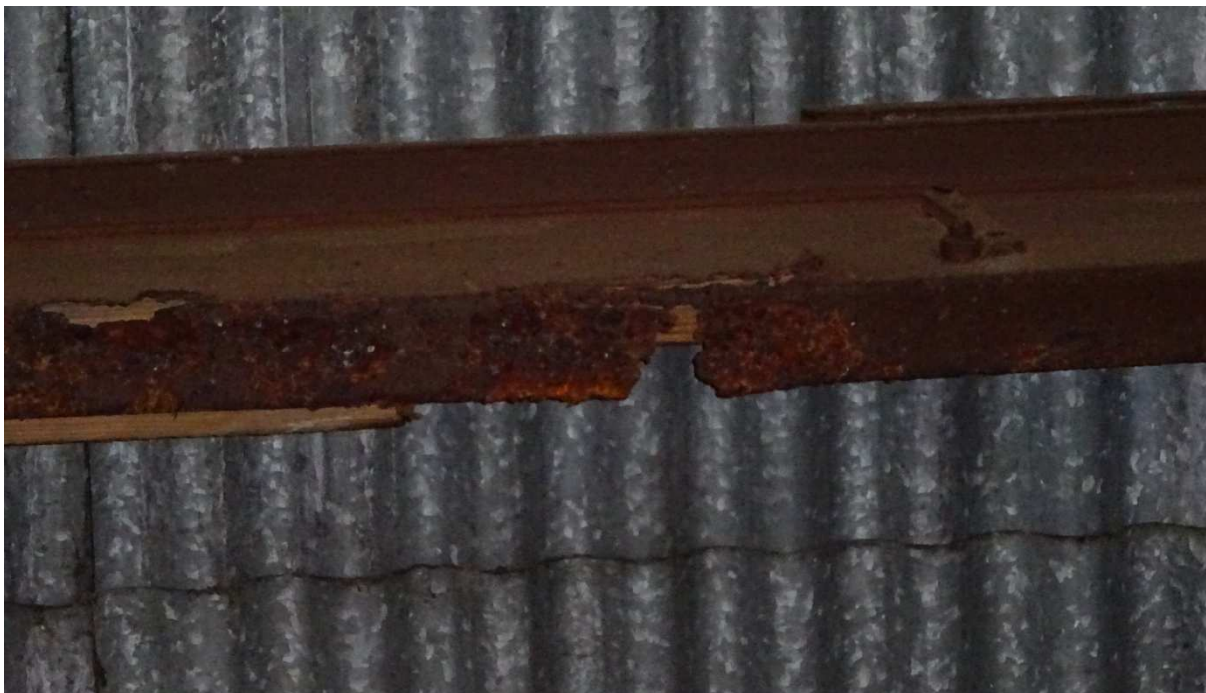
Całkowicie skorodowana płatew dachowa, blacha pokrycia łączona poza płatwią.

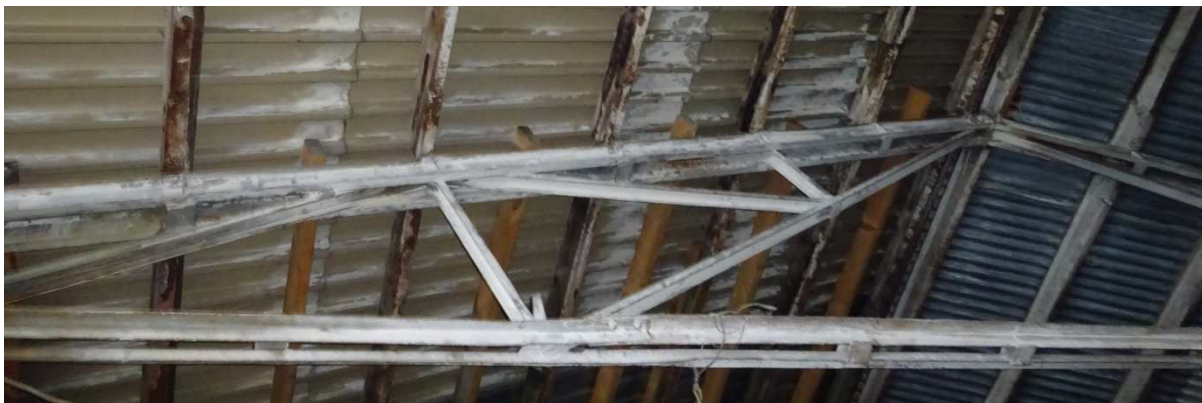
Widok skorodowanych płatwi i dźwigara hali, blachy pokrycia trapezowe i fałdowe o różnej długości, połączenia blach poza płatwiami

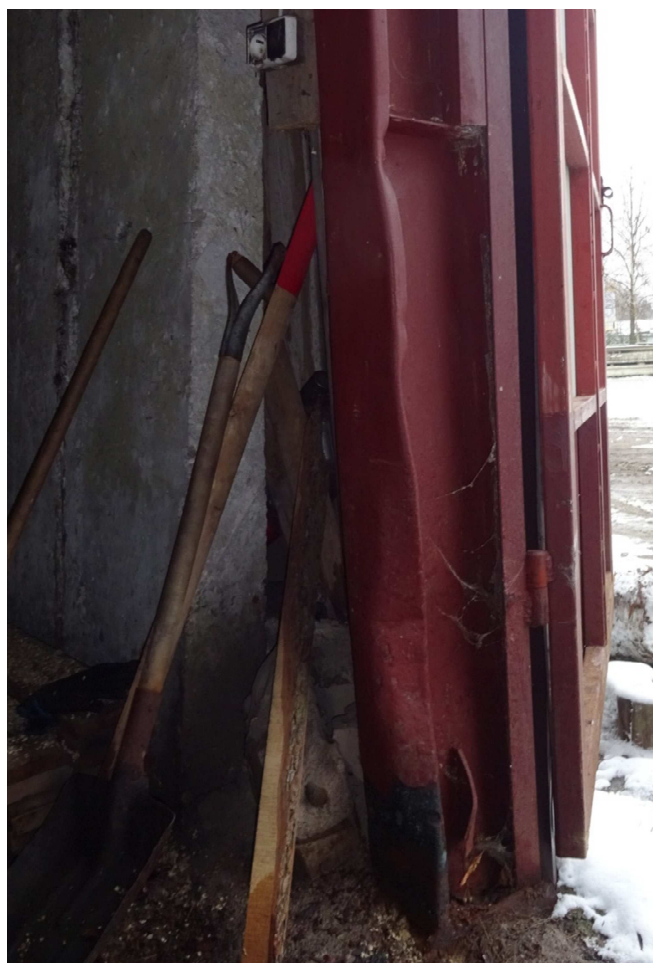
Uszkodzony słup hali, do – wyprostowania.

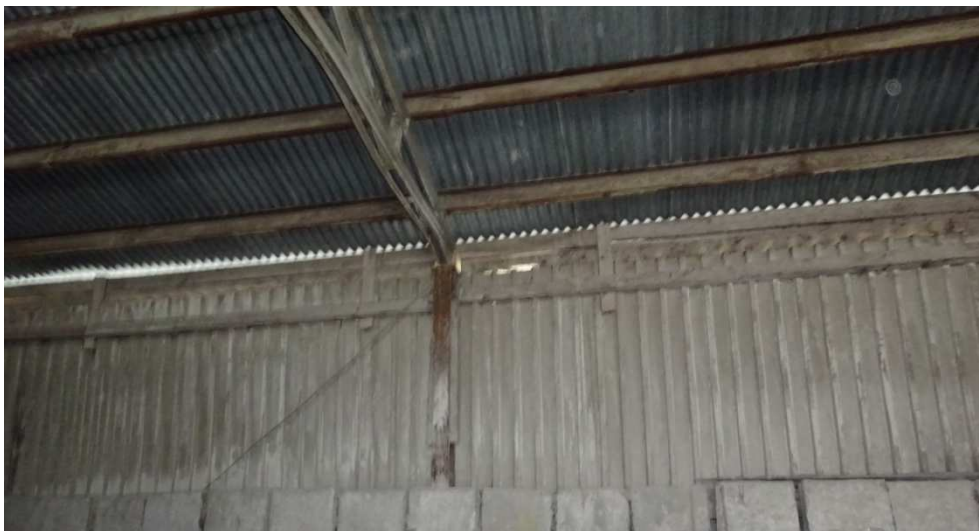
Zgięty pas dolny dźwigara-jako element rozciągany może pozostać w obecnym kształcie. Widoczna ścian z płyt żelbetowych odgradzająca składowane materiały od konstrukcji hali, widoczna korozja konstrukcji stalowej hali.

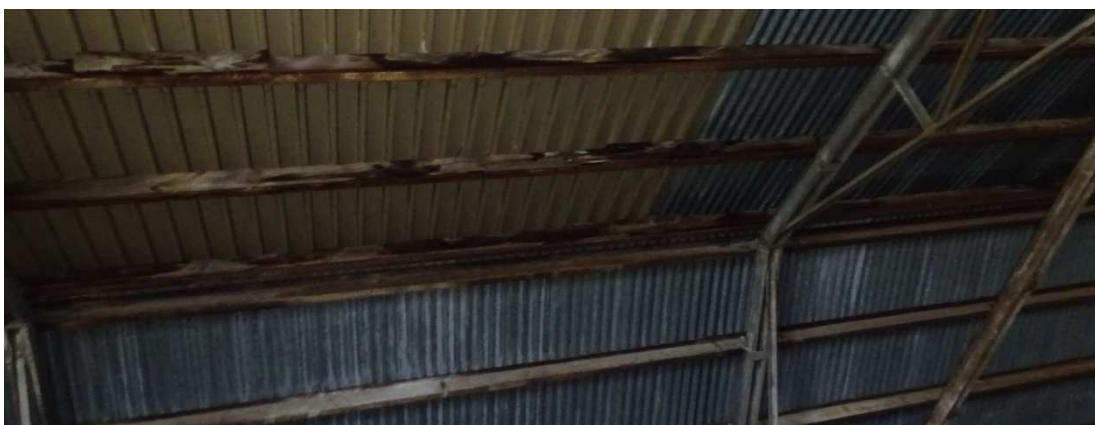
Widok skorodowanych elementów stalowych hali.

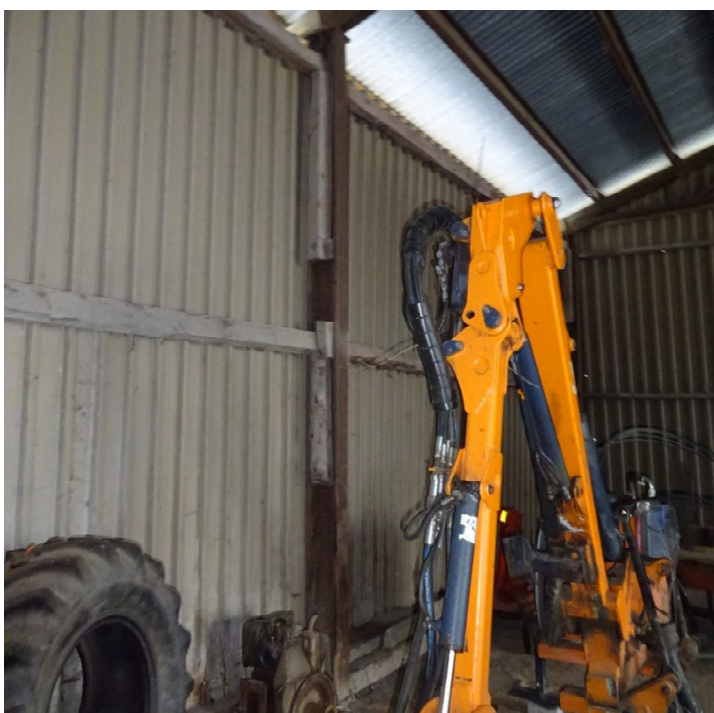
Stalowy słup hali-widok korozji

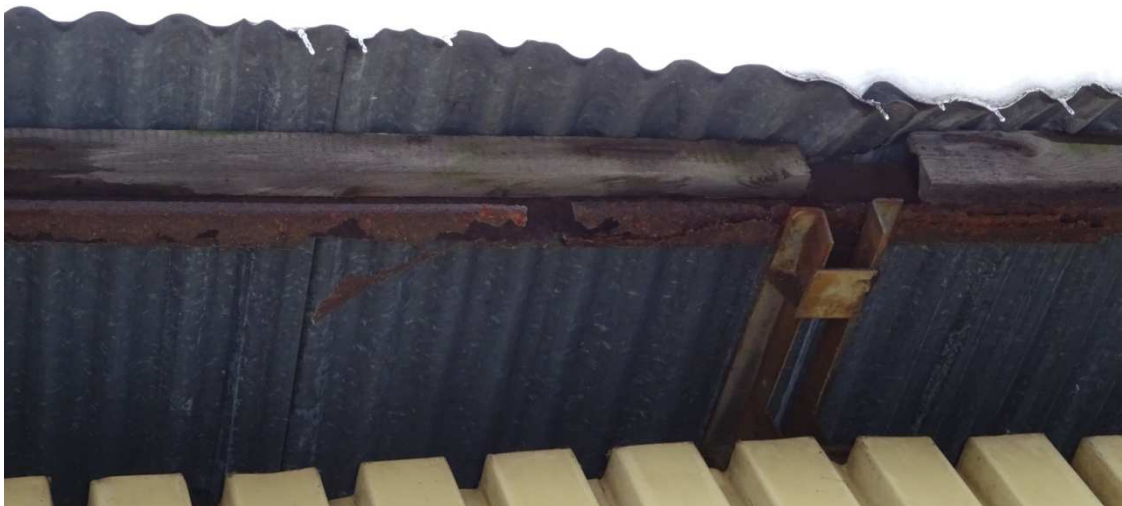
Skorodowana płatew okapowa, zdeformowane blachy pokrycia.

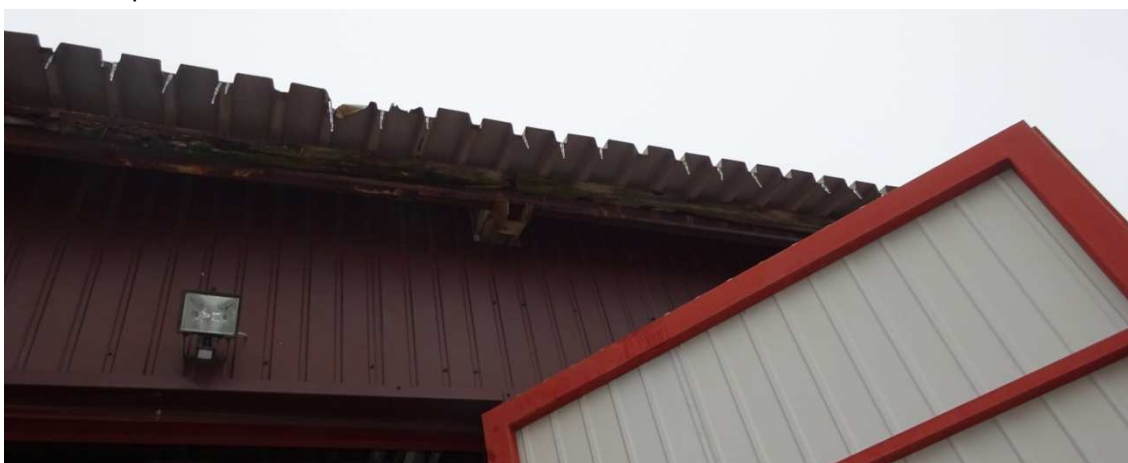
Płatew okapowa skorodowana

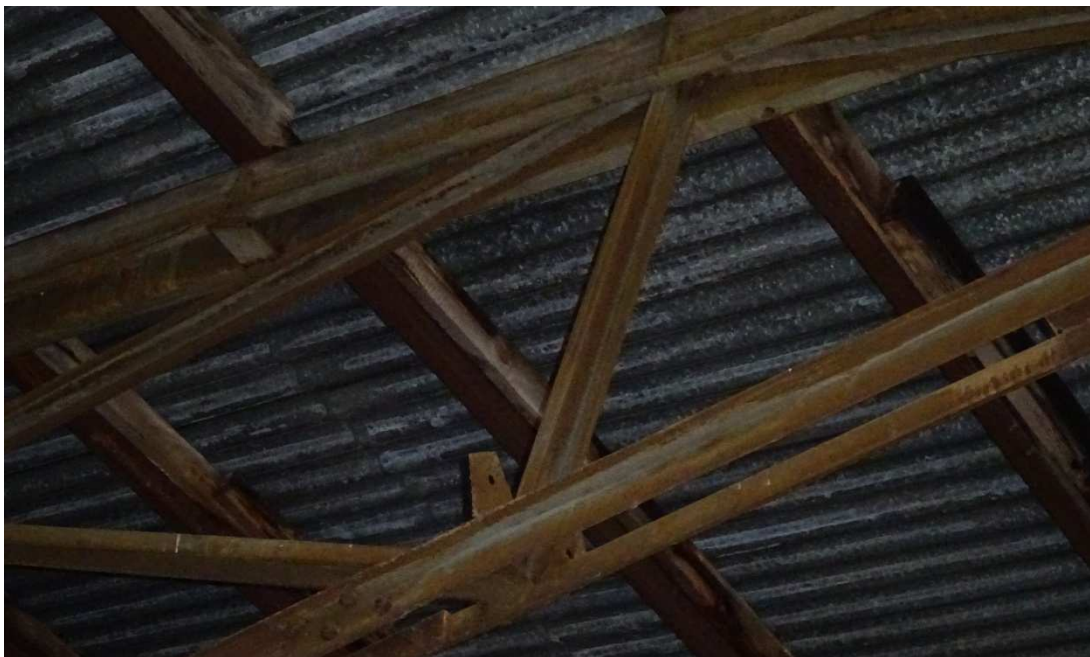
Skorodowane płatwie, widoczne elementy dźwigara do mocowania stężeń pionowych dachu.

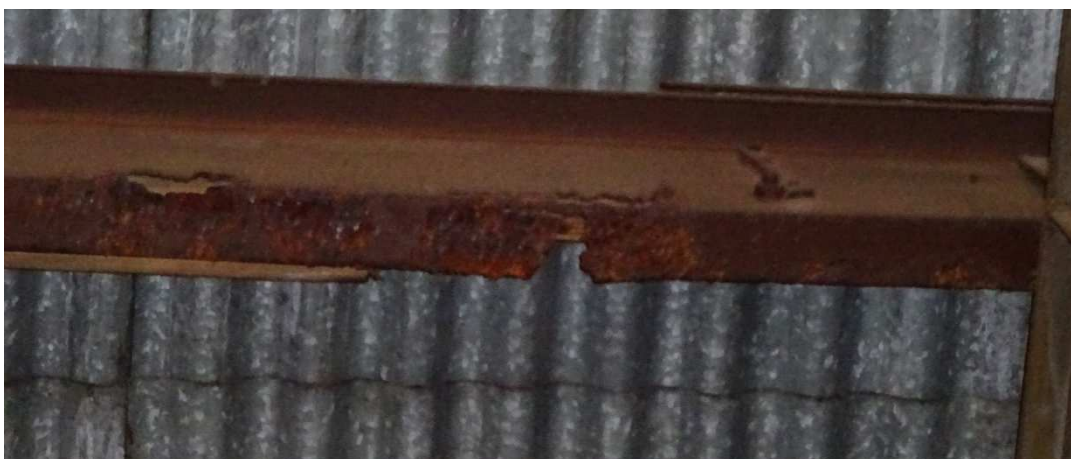
Skorodowana platew, łączenia blach poza płatwią.
